Teostajad: Diana Haapsal, EKA Muinsuskaitse ja konserveerimise tudengid
Tellija: Paide SRIK. Tallinna 11, Paide
Objekt: Tallinna 13, Paide
Paide vanalinna muinsuskaitseala, registri number 27009
Tegevuskava KK nr 25665 01.09.2015

Tallinna 13, Paide. Kompleksuuringud

UURINGUTE ARUANNE

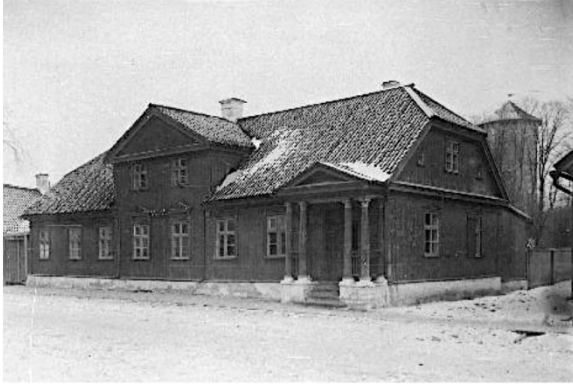
Järva maakonna politsei valitsuse asukoht Tallinna tänav 12. 1920

1920. aastast pärit fotolt võib märgata, et parema külje tagaküljega liitus hooneosa ning oli ehitatud piirdeaed, viimane samuti ka vasakul pool.

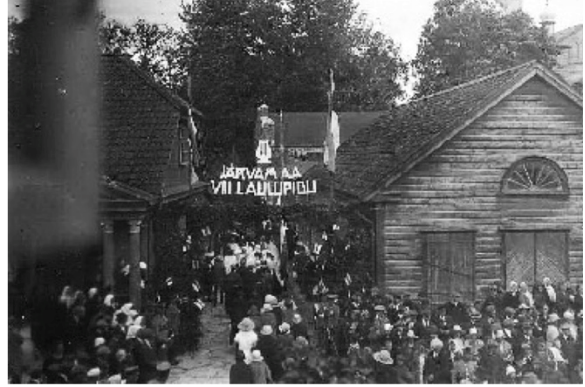
Järvamaa VII laulupidu. 1920ndad aastad

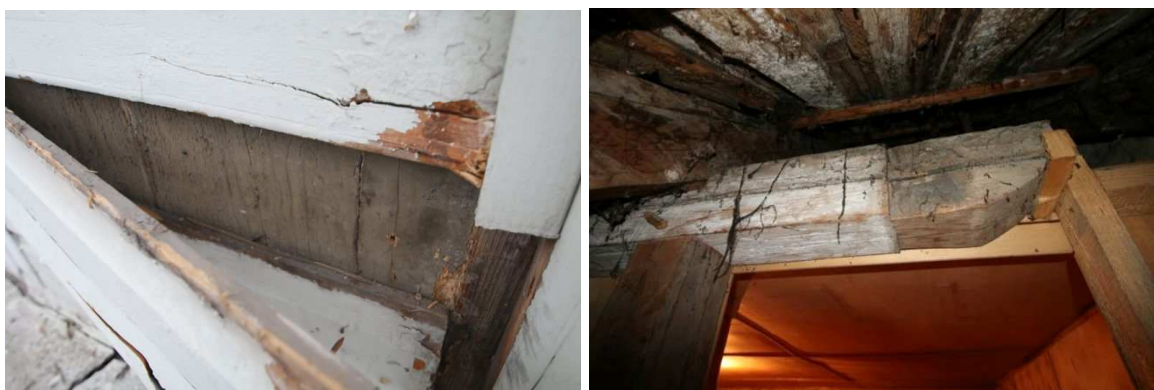
Kahe alumise värvikihi toonid	1. kiht		2. kiht	
Peafassaad	tumepruun, N481		hallikasroheline, S455	
Peauks	tumepruun, N465		pruun, N469	
Poolsamba päis, frontooni karniis, akna piirdeliist	pruun, N481/ M470		ooker, N397/ K396

Peafassaadil ühe fassaadi laua eemaldamisel selgus, et tänavapoolses osas on kaasajal näha olev laudis (tõenäoliselt nõukogudeaegne) löödud vanemale laudisele. Seega võib järeldada, et uue kitsa laudise kihid pärinevalt hilisemast ajast kui 20. saj I veerandist. Laual tuvastati kaks kihti pruunikat-rohekat tooni värvikihid. Põhjapoolsel otsaseinal on säilinud tõenäoliselt tsaariaegne püstlaudis, lõunapoolsel on see asendatud horisontataalse, hilisema laudisega. Põhjapoolseimas seinas leiti kuni

7 viimistluskihti, nendest esimesed pruunikad või punakad. Idaseinas leiti esimestes kihtides sarnaseid toone, samuti ka arhitektuursetel detailidel. Mingil ajahetkel on hoone värvitud kollaseks ning oranžikas-ookriks, hiljuti on maja olnud sinine. Hoone restaureerimisel oleks otstarbekas säilitada võimalikult palju originaalpüstlaudu ning rekonstrueerida laudis sarnaselt mitte säilinud osades.

Samuti on säilinud idaseinas ajalooline piirdeliist koos nurgaklotsiga – oluline oleks hoone välis/peafassaadi restaureerimisel võtta arutlusse võimalus taastades või paigaldades uusi puitaknaid jälgida ajaloolist ruudujaotust ning võtta eeskjuu piirdeliistu (peauksel, idaaknal ning põhjaotsaseinast samasugune) profiilist ning rekonstrueerida hävinud nurgaklotsid.

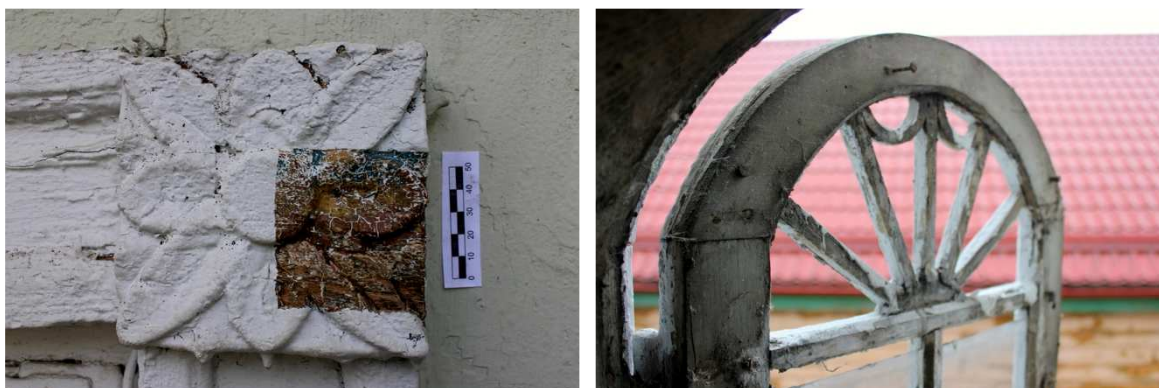
Hoone tagaküljel on kolm eenduvat osa. Nendest põhjapoolseim on punasest tellisest, mis on üle värvitud valge värviga. Keskmine osa ei ole kaasajal hoonega tarindite kaudu ühendatud ning seal on eraldi sissepääs ja küttekeha, kuid on eelnevalt seda olnud. Lõunapoolseim puidust eenduv osa omab eeskoja funktsiooni ning on samuti sekundaarne. Hoone tagafassadi laudis on püstine põhjapoolseimast eenduvast kiviosast kuni eeskoja osani, see on tõenäoliselt algne. Eeskoja ja keskmise osa laudis on horisontaalne ning teostatud samalaadse (laiuselt) laudisega nagu hoone esiküljel.

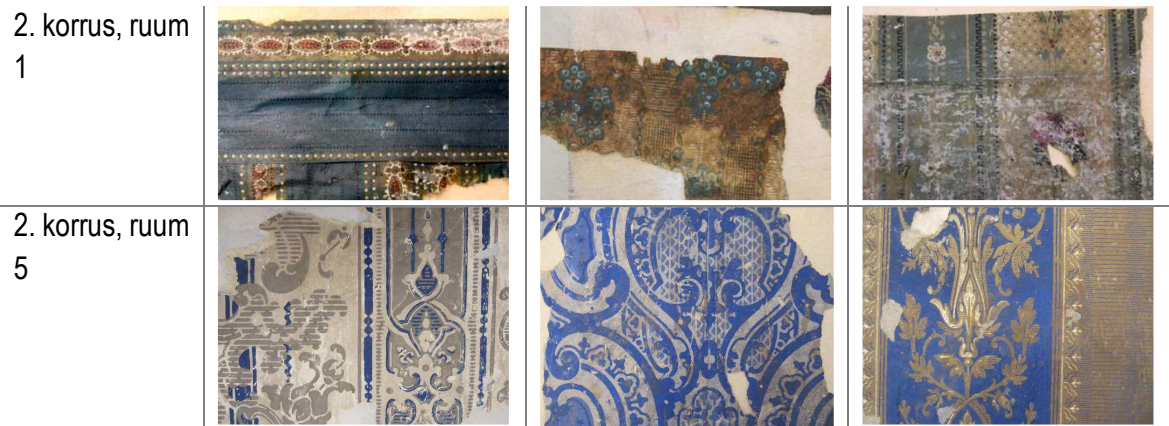
Vanimad leitud tapeedid	1. kiht	(2. kiht)	(3. kiht)

Samuti on põhjapoolseima kambri (ruum 1) seintel säilinud eelmise sajandi viimistluskihte tapeetide

näol (vt vanimad leitud tapeedid joonist ruum 1 kohta, samuti tapeedikaarte lisas) ning laetalad on olnud lubivärviga kaetud (kuid paberi ja papiga kinni kaetud). Hoone keskosas tänava poole akendega asub kaks ühendatud kambrit, mida kasutati samuti eluruumidena, mida kinnitavad seitel tuvastatud tapeedikihid (vt vanimad leitud tapeedid joonist ruum 5 kohta ning tapeedikaarte lisas 1 kaardid 60–63). Võimalusel tuleks ajaloolisi tapeete säilitada *in situ*, või hilisemate viimistluskihtide all. Samuti on võimalus eksponeerida osa ajaloolisest tapeedist, kui mitte samas ruumis, näiteks ka teistes sama hoone ruumides.
